Vizuālās/tehniskās apsekošanas atzinums

Latvijas nacionālās Operas un baleta teātra ēka

Rīga, Aspazijas bulvāris 3

2016. gada martā

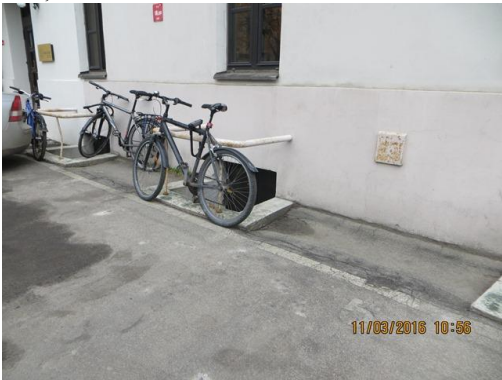
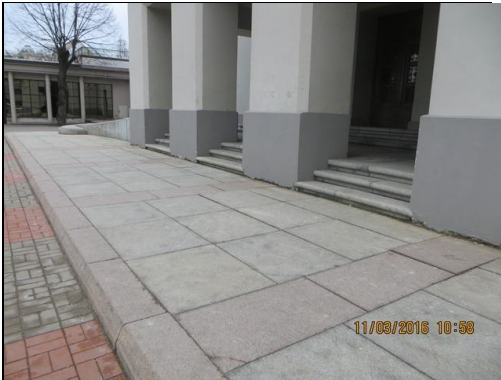
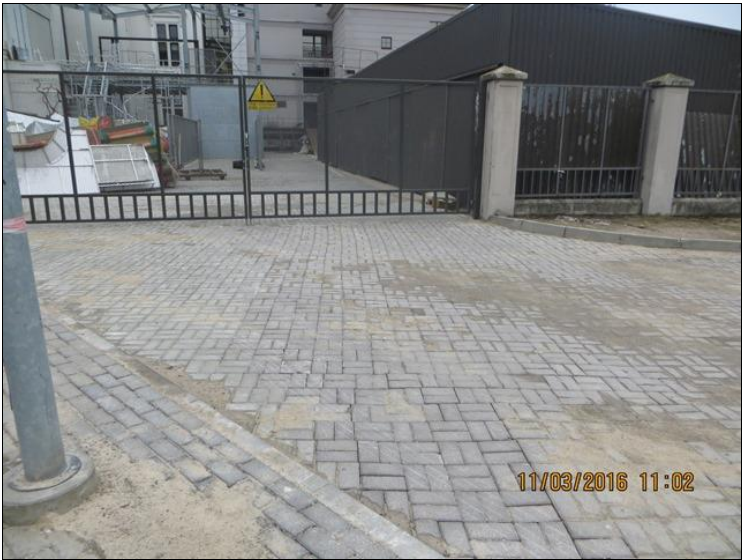
<p>3. att. Asfaltbetona segums</p> </div> <div style="text-align: center;">

<p>4. att. Granīta plākšņu segums</p> </div> </div> <div style="text-align: center; margin-top: 20px;">

<p>5. att. Betona bruģakmens segums</p> </div> <p>Ēkas pieguļošā teritorija pārklāta ar sekojošiem segumu veidiem:</p> <ol style="list-style-type: none"> 1) Granīta plātņu segums- izbūvēti pie galvenās ieejas mezgliem. Novērojami nelieli seguma iesēdumi kā arī plātņu bojājumi. Vizuālais nolietojums sastāda aptuveni 25%; 2) Piebraucamais ceļš pie gruntsgabala, iekšpagalms un galvenās ieejas laukums būvēts no betona bruģakmens-vizuāli labā stāvoklī. Vizuālais nolietojums sastāda aptuveni 25%; 3) Gājēju ietve gar Aspazijas bulvāri būvēta no asfaltbetona seguma. Novērojami lokāli bojājumi, t.sk. plaisiņas. Vizuālais nolietojums sastāda aptuveni 30%;

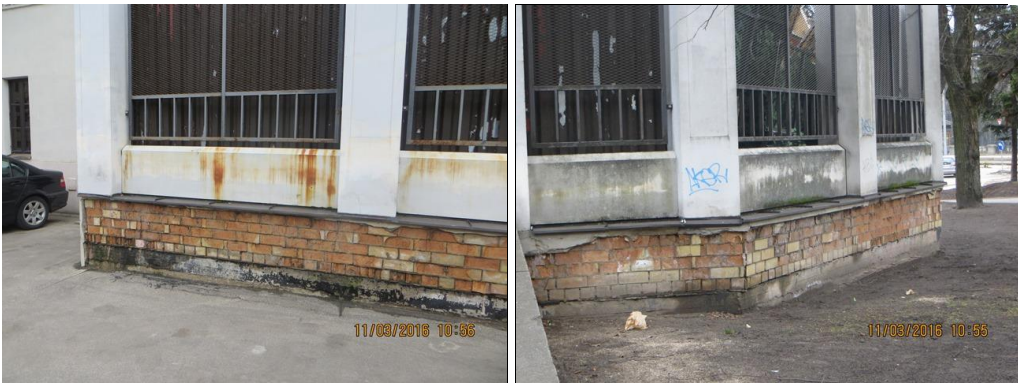
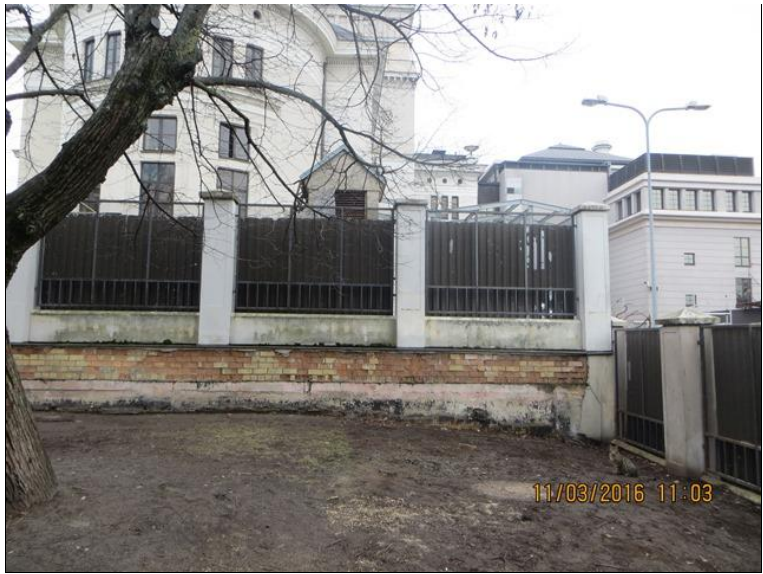
<p data-bbox="766 712 1109 743">6. un 7.att. Bojāta žoga cokola daļa</p>

<p data-bbox="790 1344 1085 1375">8.att. Bojāta žoga cokola daļa</p> <p data-bbox="438 1400 1444 1496">Ēkai izbūvēts mūra žogs ar metāla režģu un skārda aizpildījumu. Žoga cokola daļā mitruma un sala ietekmes rezultātā ir atdalījies apmetums. Nepieciešams veikt remontu, t.sk. apdares atjaunošanu.</p>

1. Nepieciešams veikt pamatu hidroizolācijas atjaunošanu, t.sk. sanācijas apmetuma uzklāšanu pagrabstāva sienām;
2. Jāveic fasādes remonts/atjaunošana (t.sk. fasādes mazgāšana un krāsojuma atjaunošana).
3. Jāveic logu un durvju regulāciju, mehānismu apkopi.
4. Nepieciešams veikt elektrotīklu testēšanu – elektroinstalācijas izolācijas pretestības mērījumus, iezemējumam nepieciešams veikt iezemējuma pretestības mērījumu, jānosaka pieļaujamās slodzes, kā arī jāveic aizsardzības aparātu novērtēšana;
5. Jāveic ventilācijas sistēmas detalizēta izpēte, t.sk. novecojušo/bojāto iekārtu nomaiņa un sistēmas regulēšana;
6. Daļā telpu jāveic apdares atjaunošana;
7. Nepieciešams veikt žoga remontu.

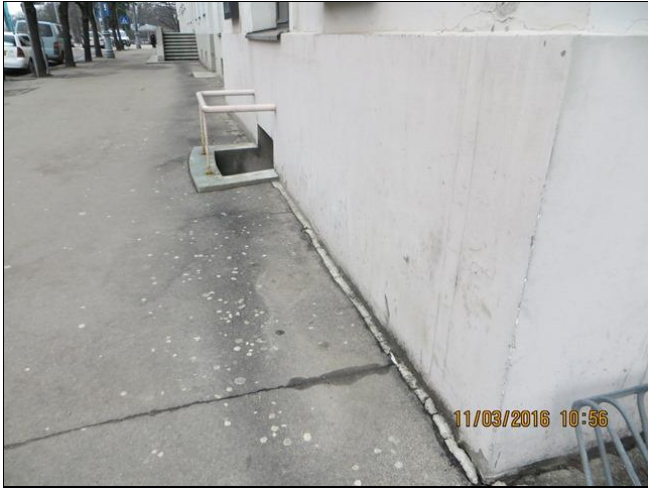
<p style="text-align: center;">9. att. Ēkas cokola daļas</p> <p>Pēc inventarizācijas lietas datiem, ēkai izbūvēti laukakmeņu mūra lentveida pamati. Pamatu atsegšana (šurfēšana) netika veikta, tādēļ pamatu iebūves dziļumu var tikai aplēst (2,5-3 m). Būtiskas plaisas pamatu un sienu konstrukcijās nav fiksētas, līdz ar to var secināt, ka grunts nestspēja ir pietiekama pašreizējām iedarbēm.</p>	25

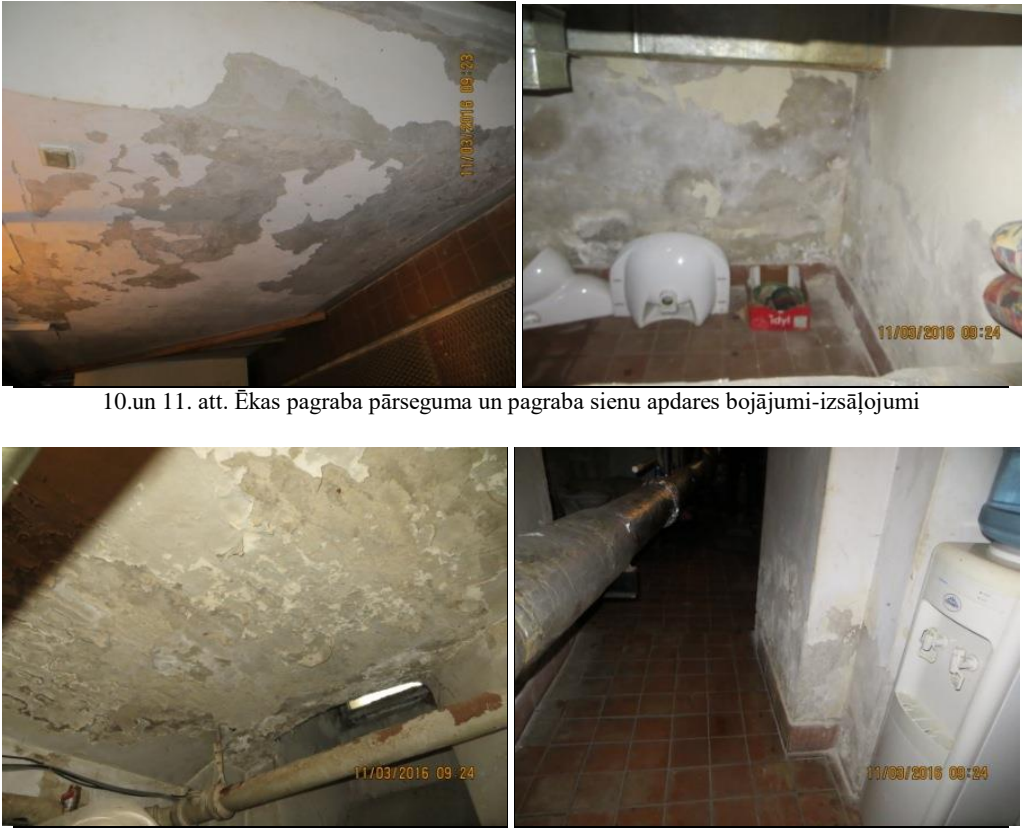
<p style="text-align: center;">10.un 11. att. Ēkas pagraba pārseguma un pagraba sienu apdares bojājumi-izsāļojumi</p> <p style="text-align: center;">12. un 13.att. Ēkas pagraba pārseguma un pagraba sienu apdares bojājumi-izsāļojumi</p>	50

4.1.4 pamatu hidroizolācija (turpinājums)	Ēkas pamatu horizontālā hidroizolācija un vertikālā hidroizolācija nav saskatāma un konstatēta. Pagraba telpās uz sienām novērojami izsāļojumi, kas liecina par mitruma migrāciju- hidroizolācijas problēmām. Cokola daļā novērojami apdares bojājumi.

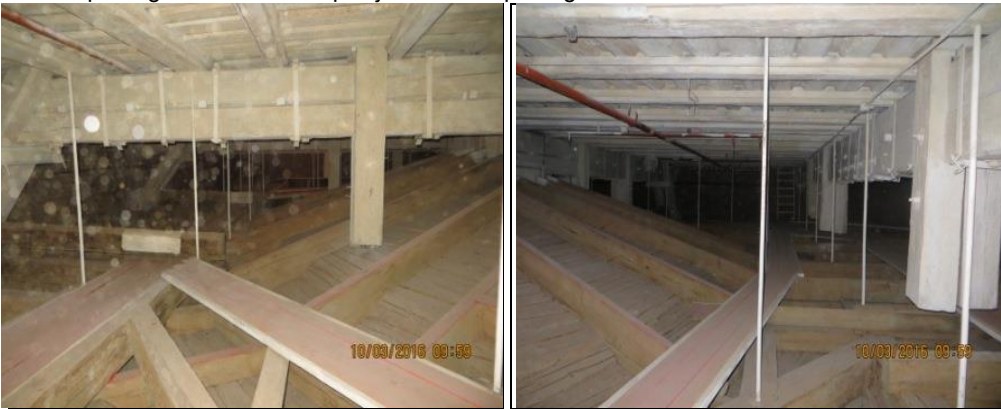
<p>14. un 15. att. Koka konstrukciju pārsegums virs skatītāju zāles</p> <p>Bēniņu pārsegums būvēts no koka konstrukcijām zāles daļā. Izbūvēti akustiskie griesti, kas iekārti masīvās koka sijās (skat. att Nr. 14 u 15). Izmantotas metāla detaļas (savilces, stieņi u.c.). Ir veikta koka konstrukciju apstrāde ar antipirēna pārklājumu. Pārsegums un tā konstrukcijas ir vizuāli labā tehniskā stāvoklī.</p>	20/25

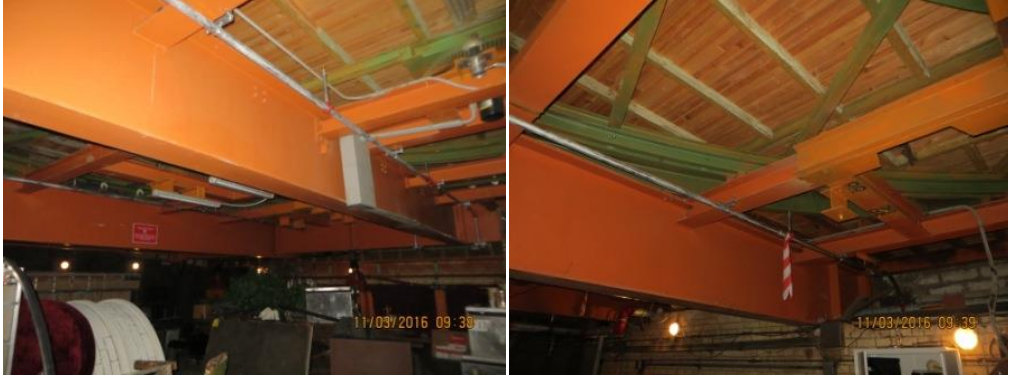
<p data-bbox="639 629 1222 658">16. un 17. att. Metāla konstrukciju pārsegums skatuves daļā</p>

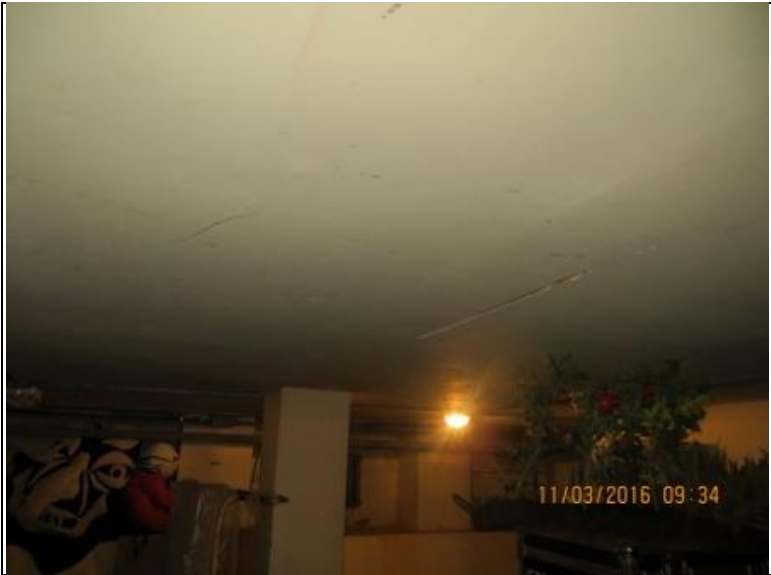
<p data-bbox="788 1258 1072 1288">18. att. Dz-betona pārsegums</p> <p data-bbox="422 1317 1444 1429">Ēkas pagrabstāva pārsegums būvēts, galvenokārt, no dz-betona konstrukcijām (izbūvēts iepriekšējo rekonstrukcijas darbu laikā). Ir saglabājušies arī pārsegumi, kas būvēti no metāla sijām ar mūra/betona starpieslēgumu. Pārsegumiem būtiskas nepilnības nav konstatētas.</p>	
<p data-bbox="193 1435 236 1464">4.8</p> <p data-bbox="193 1469 416 1630">4.8.1 jumta konstrukcijas, ieseguma un ūdens noteku sistēmas veids, konstrukcija un materiāls</p>	<p data-bbox="434 1435 635 1464">Jumta elementi</p> <p data-bbox="434 1469 874 1498">Metāla konstrukcijas. Koka konstrukcijas</p>

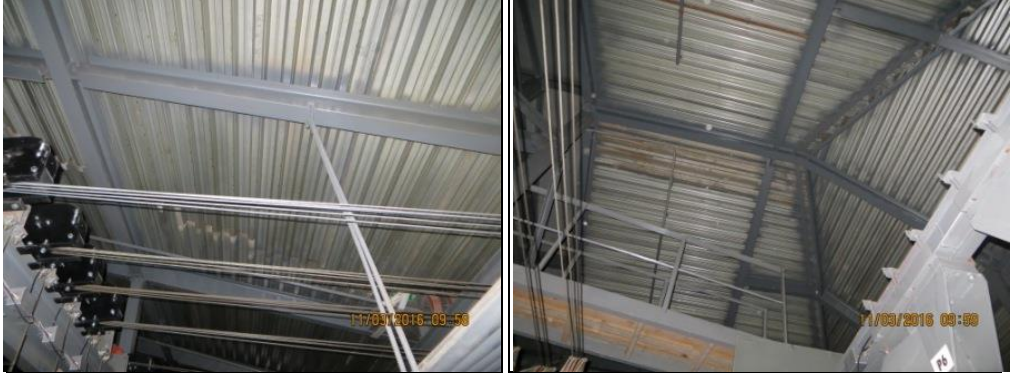
<p data-bbox="676 1899 1203 1928">19. un 20. att. Jumta metāla konstrukcijas (šņorbēniņi)</p>	<p data-bbox="1497 1469 1540 1498">20</p>

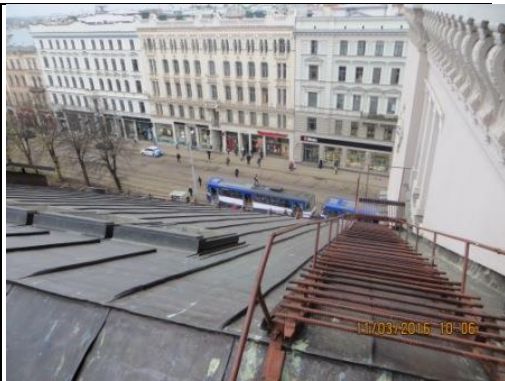
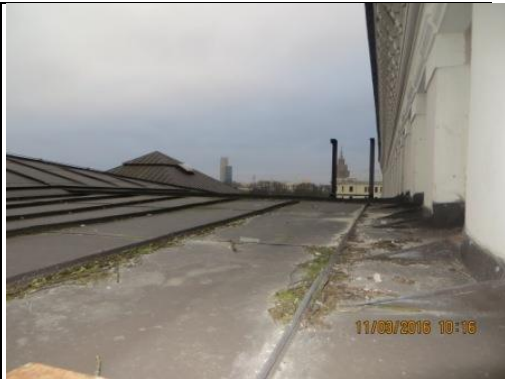
<p>27. un 28. att. Ēka jumta segums</p>

<p>29. att. Ēka jumta segums 30. att. Gruži uz jumta seguma</p> <p>Ēkai izbūvēts kapara skārda valcprofila segums. Viss jumta segums netika apsekots, tikai dažas lokālas plaknes. Pēc ēkas apsaimniekotāju sniegtās informācijas periodiski ir novērojamas ūdens caursūkšanās atsevišķās vietās, kas tiek operatīvi saremontētas. Nepieciešams veikt jumta seguma un tekņu periodisku tīrīšanu.</p>	25

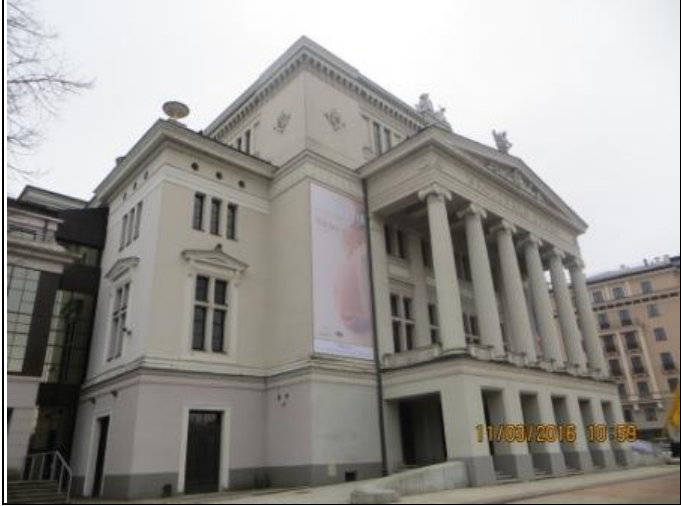
<p>31. att. Izbūve virs galvenās ieejas</p> <p>Ēkai virs galvenās ieejas izbūvēta terase/balkons. Konstrukcija būvēta no mūra un metāla elementiem. Izbūve vizuāli labā tehniskā stāvoklī.</p>	25

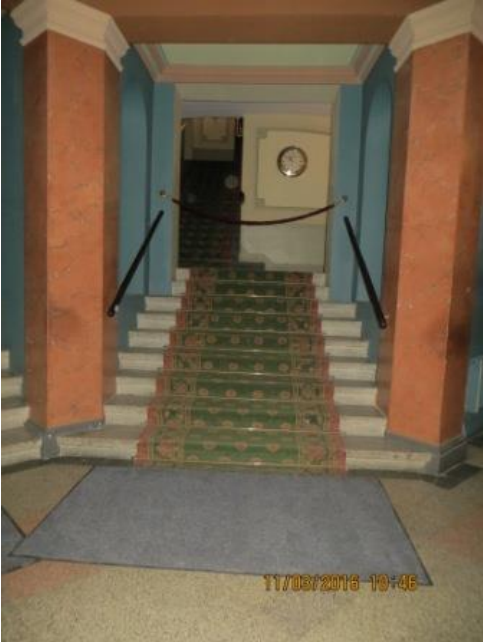
<p>32. Mūra/betona kāpnes</p>

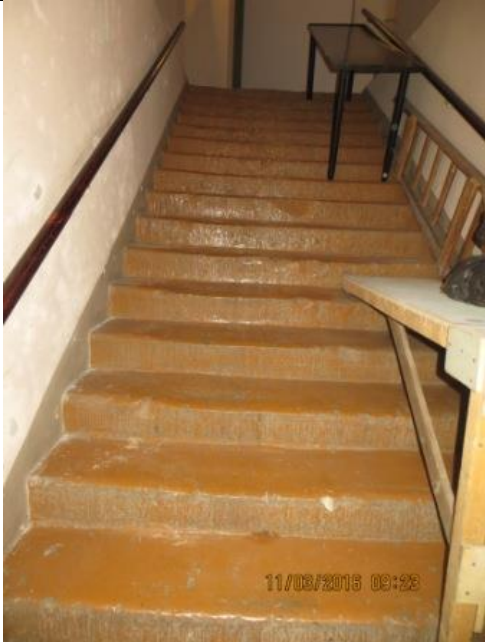
<p>33. att. Dz-betona kāpnes</p>	25

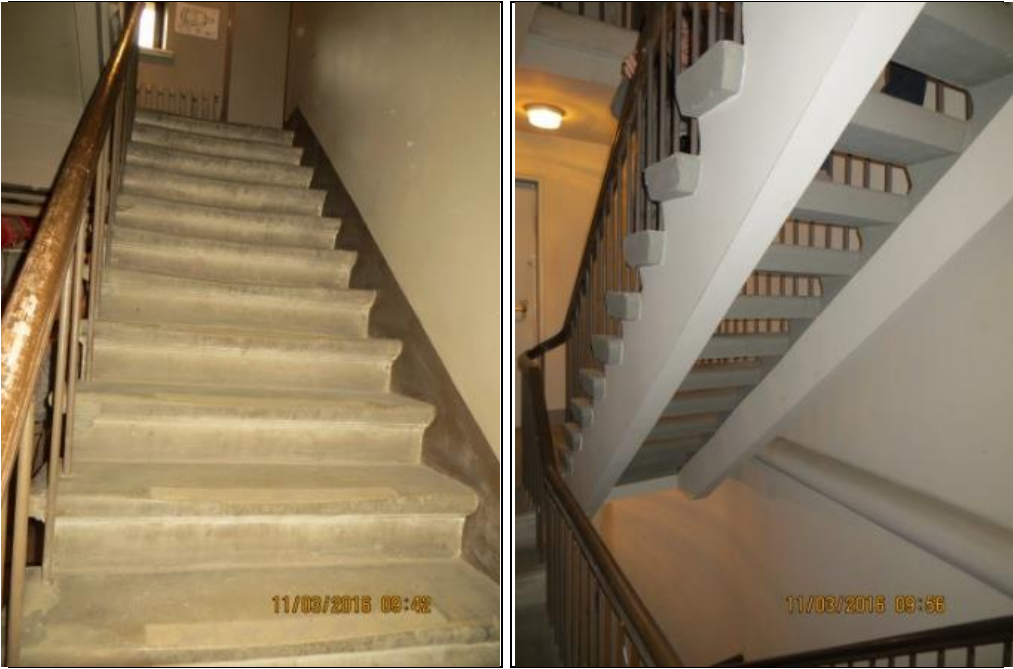
<p style="text-align: center;">34. un 35. att. Dz-betona kāpnes</p> <p>Ēkā izbūvētas mūra, dz-betona, metāla kāpnes. Daļai kāpņu novērojams virsmas nodilums un lokāli pakāpienu kanšu izdrupumi. Metāla kāpnes, kas izvietotas ēkas ārpusē nepieciešams apstrādāt ar pretkorozijas pārklājumu.</p>

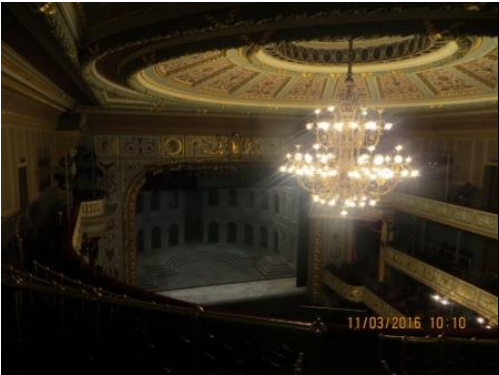
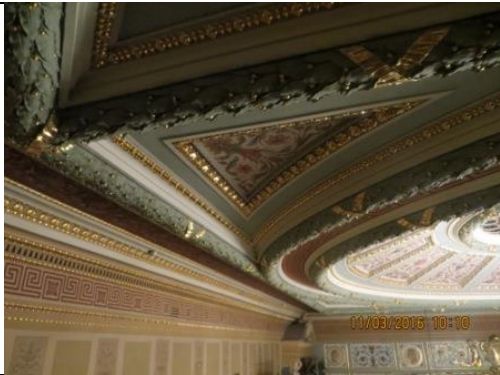
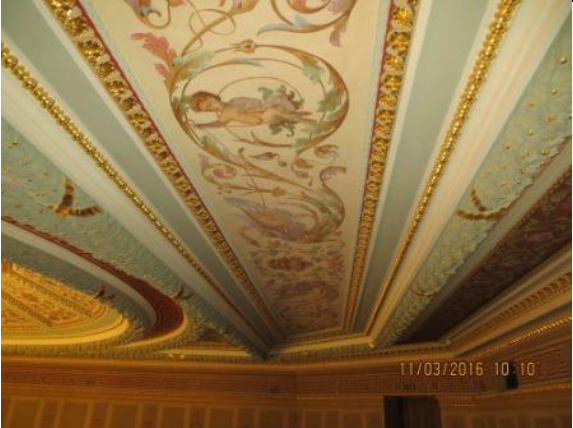
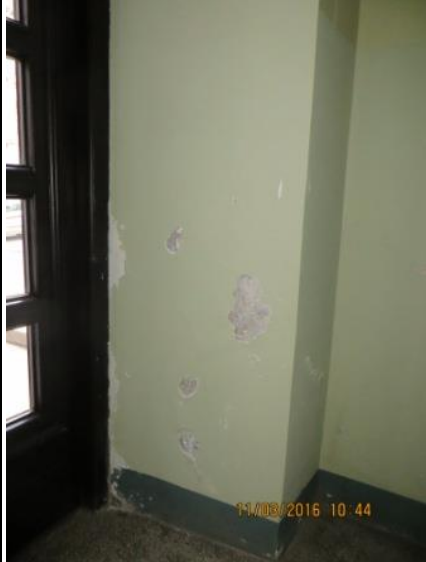
</div> <p style="text-align: center;">36. un 37. att. Grezni veidota apdare skatītāju zālē</p> <div style="display: flex; justify-content: space-around;">

</div> <p style="text-align: center;">38. att. Grezni veidota apdare skatītāju zālē 39. att. Bojāta apdare ieejas mezglā</p> <p>Ēkas iekšējā apdare veidota atbilstoši lietošanas veidam. Vairums telpu sienas ir apmestas un krāsotas, griesti krāsoti. Skatītāju zāle un gaitenī ir grezni veidoti- ornamentu, atlējumi, gleznojumi, zīda tapetes, apzeltījumi u.c.</p> <p>Daļa apdares ir nolietojusies, bet kopumā labā stāvoklī.</p>	25

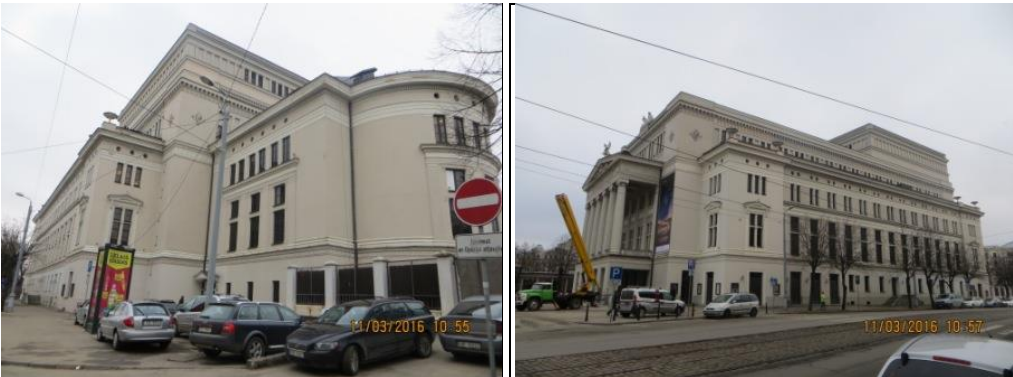
40. un 41. att. Ēkas fasāde no Aspazijas bulvāra puses

42. att. Ēkas fasāde no Raiņa bulvāra puses		43. att. Ēkas fasāde no Kr. Barona ielas puses

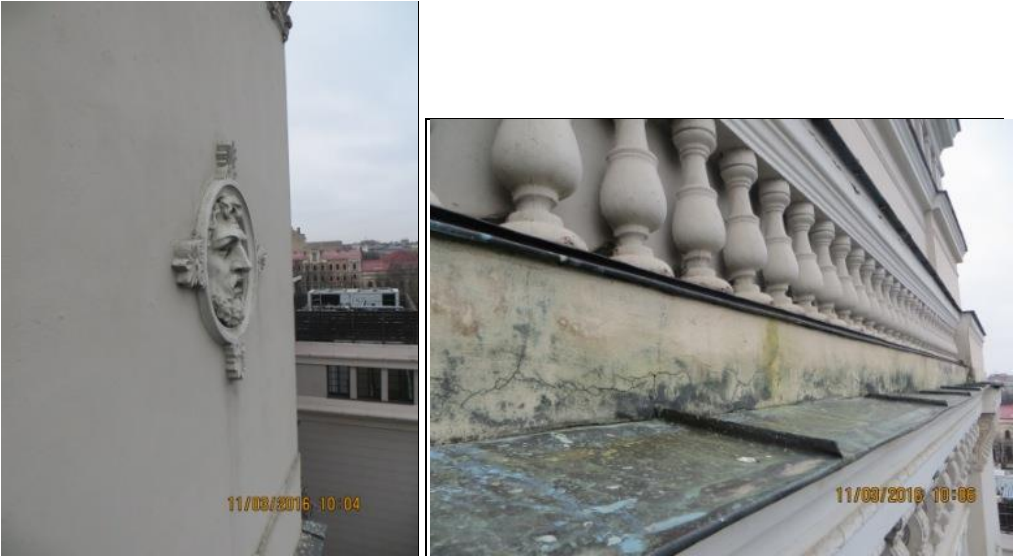
44. att. Ēkas fasādes dekors/atlējums		45. att. Bojāts fasādes apmetums
<p>Ēkas fasāde veidota salīdzinoši grezna no krāsota apmetuma, dažādiem atlējumiem, detaļām, statujām. Fasādes pilna atjaunošana veikta 2001. gadā. Fasādes ir noputējušas, vietām ir bojāts apmetums (t.sk. plaisiņas) un krāsojums. Tuvākajā laikā nepieciešams veikt fasādes atjaunošanas darbus.</p>

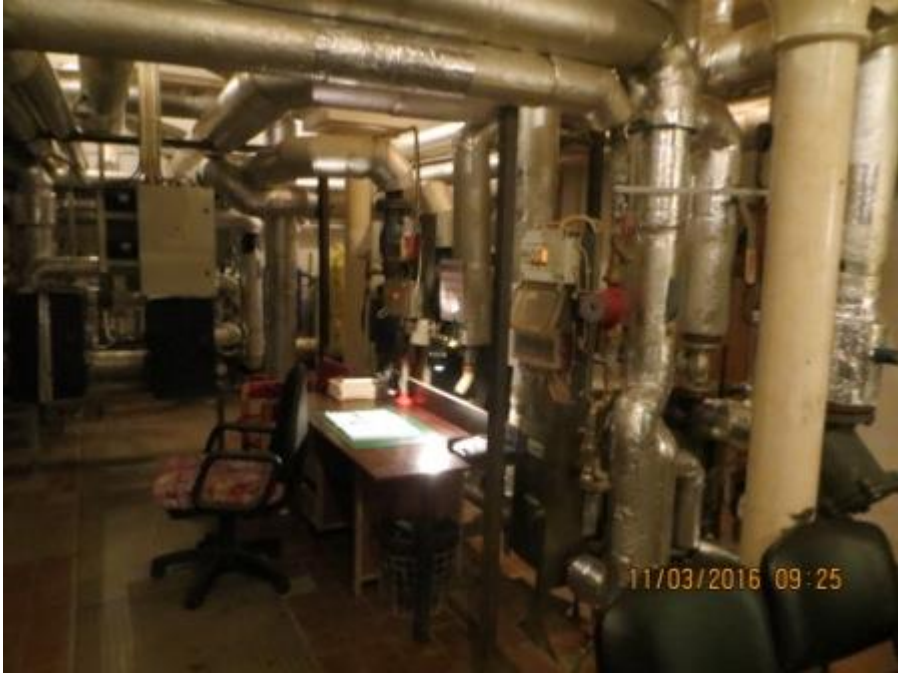
<p>49. att. Siltummezgls</p> <p>Siltumapgāde tiek nodrošināta no pilsētas tīkla ar vairākiem siltummaiņiem. Ēkas pagrabstāva izbūvēta apjomīgs siltummezgls, kura vadība tiek nodrošināta ar BMS sistēmu. Sistēma ir darba kārtībā un tiek pārraudzīta vairāku inženieru vadībā. Sistēma detalizētāk netika apsekota.</p>	25
