Vizuālās/tehniskās apsekošanas atzinums

Latvijas nacionālās Operas un baleta teātra ēka

Rīga, Aspazijas bulvāris 3

2016. gada martā

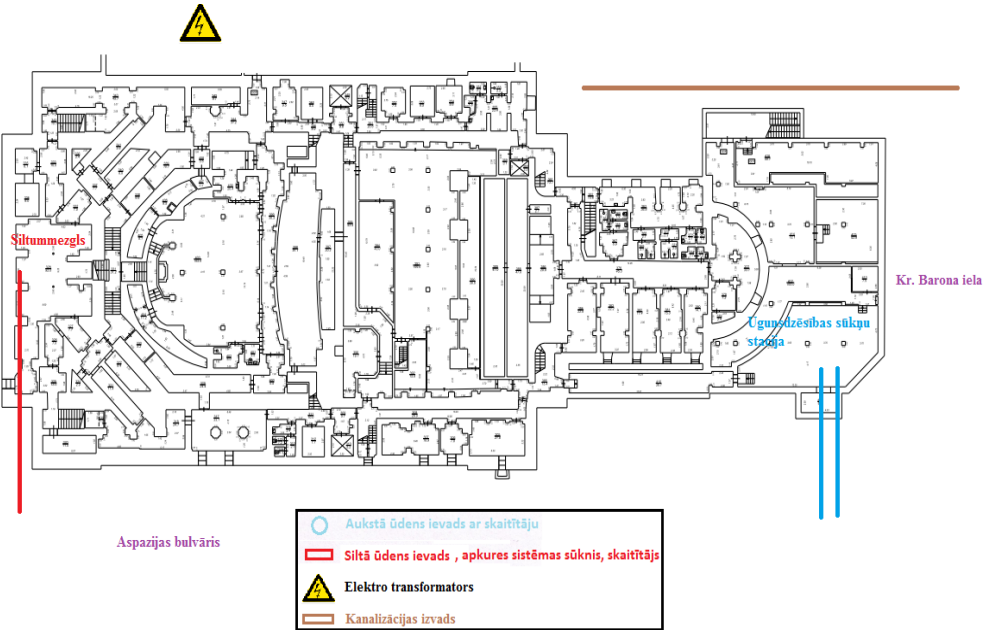
<p style="text-align: center;">46. att. Ēkas pagrabstāva plāns ar shematisku inženierkomunikāciju izvietojumu</p>

5.1	Aukstā ūdens un kanalizācijas cauruļvadi, ventīļi, krāni, sanitārtehniskā iekārta, ūdens patēriņa skaitītāji	
5.1.1 iekšējā aukstā ūdensvada ievadi, ūdens mērītājs, tīkla shēma, cauruļvadi un ietaises; spiediens tīklā un citi rādītāji; hidraul. Pārbaude un atbilstība normatīvo aktu prasībām.	<p>Aukstā ūdens ūdensvads</p> <p>Aukstā ūdens ievads ir no pilsētas tīkliem (t.sk. tiešais ievads ugunsdzēsības sūkņu stacijai). Aukstā ūdens ievada principiālā shēma att. 46. Ievads un iekšējie tīklu cauruļvadi ir apmierinošā tehniskā stāvoklī (sistēma detalizētāk netika apsekota).</p>	25
